Qualitätssicherung auf See

# Kabelprüfung und Teilentladungsmessung an Offshore-Windenergieanlagen

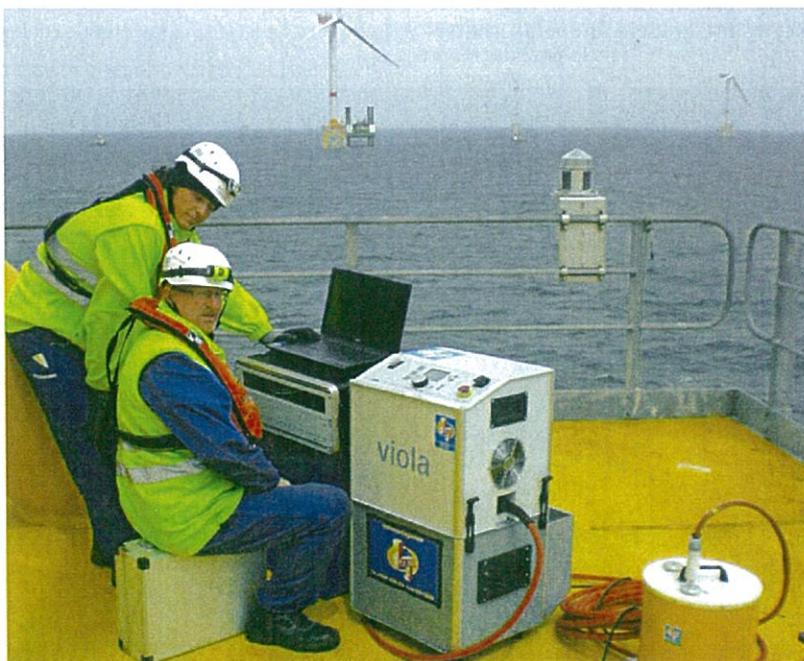
Bild 3. Philipp Himmelreich und Norbert Röper führen ergänzend zur Kabel- und Mantelprüfung eine Teilentladungsmessung an der Turmverkabelung durch, um eventuelle Montagefehler an Muffen und Endverschlüssen ausschließen zu können.

Das Team von Wenzel setzt dabei das Messgerät Viola der Baur Prüf- und Messtechnik ein (Bild 3). Es ist für den Einsatz bei  $-10$  bis  $+50$  °C ausgelegt, spritzwassergeschützt und lässt sich in zwei Teile zerlegen. Letztgenanntes erleichtert den Transport sowie das Herausnehmen aus der Kunststoffbox mit der Messtechnik. An einem Stück ließe sich das 75 kg schwere Gerät kaum von Hand heben. Das Messgerät Viola ist seit mehreren Jahren Bestandteil der drei unternehmenseigenen Kabeldiagnose- und Messwagen. Seitdem es zum Gerätepark gehört, können die Elektriker zum Beispiel
